## EINLADUNG

**EINWOHNERGEMEINDE-VERSAMMLUNG**

**Dienstag, 20. Oktober 2015, 19.30 Uhr**  
in der Turnhalle der Primarschule 'Dorf'

# Kunsteisbahn Sissach Ausbauen oder Abbrechen ?

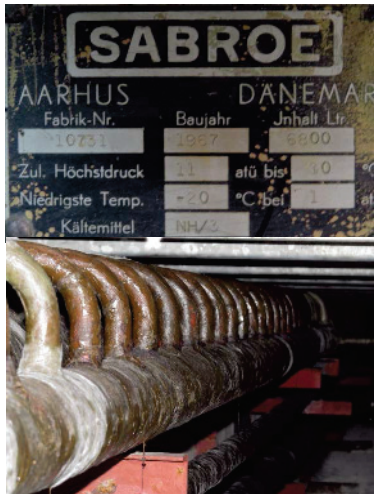
## Gebäudetechnik

- Die Eisauflösung stammt im Wesentlichen noch aus dem Jahr 1967 mit direkter Ammoniakverdampfung ohne Wärmerückgewinnung, sie muss durch eine neue indirekte Anlage mit WRG ersetzt werden.
- Die ganzen Elektroverteilungen müssen ebenfalls komplett erneuert und räumlich getrennt werden.
- Zusammen mit der neuen Kälteanlage wird die bestehende Ölheizung aus dem Jahr 1996 durch eine neue umweltfreundliche Heizanlage mit Wärmerückgewinnung ersetzt.
- Der Ölverbrauch kann so von 10'500 lt. auf 2'000 lt. pro Jahr gesenkt werden.

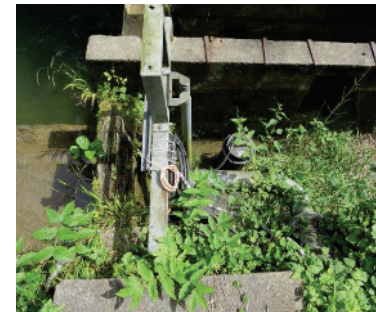
## Umweltschutz

- Die Rückkühlung erfolgt direkt in den Diegtenbach, bei einem evtl. Ammoniakaustritt wird dieser verseucht.
- Der Eisabrieb wird heute direkt in den Diegtenbach gekippt, was ohne Schnee-grube nicht mehr zulässig ist.
- Die Rückkühlung muss saniert werden und eine Schnee-grube mit Eisschmelzung ist zu realisieren.

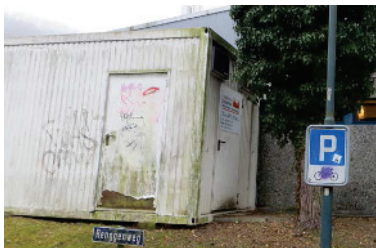
## Bauliche und betriebliche Mängel

- Das Angebot an Garderoben ist zu knapp und die bestehenden sollten saniert werden.
- Dem Restaurant fehlen Kühl- und Lagerräume.
- Die Eispiste sollte mit einer ECC-Beschichtung geschützt werden.
- Die Arbeits- und Lagerräume für den Eismeister und die Hockeyclubs sind ungenügend.
